Immeuble genevois de la fin du XIX^e siècle

Une surélévation dans le respect du patrimoine

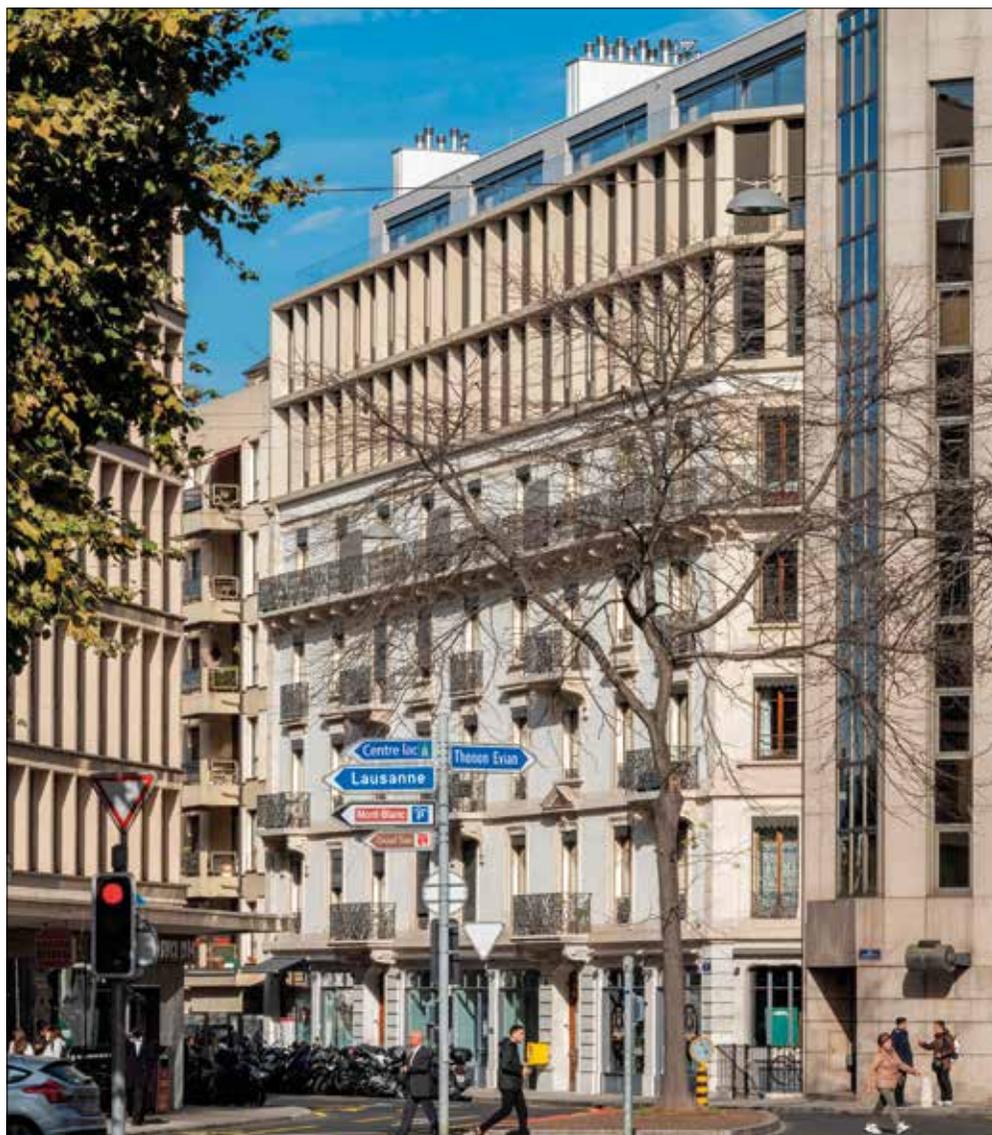
Le projet s'affirme clairement comme une couronne posée sur l'ancien pour offrir une image nouvelle et cohérente.

Le projet s'affirme clairement comme une couronne posée sur l'ancien pour offrir une image nouvelle et cohérente. «Le toit d'origine a été supprimé, ainsi que sa

corniche en bois, et remplacé par deux niveaux (5^e et 6^e étages) formés de colonnades de piliers, explique l'architecte Jacques Bugna. Les éléments, tous identiques, qui séparent

les fenêtres, sont disposés selon des orientations différentes, procurant ainsi une certaine dynamique à la façade. L'attique (7^e étage) se trouve quant à lui en retrait».

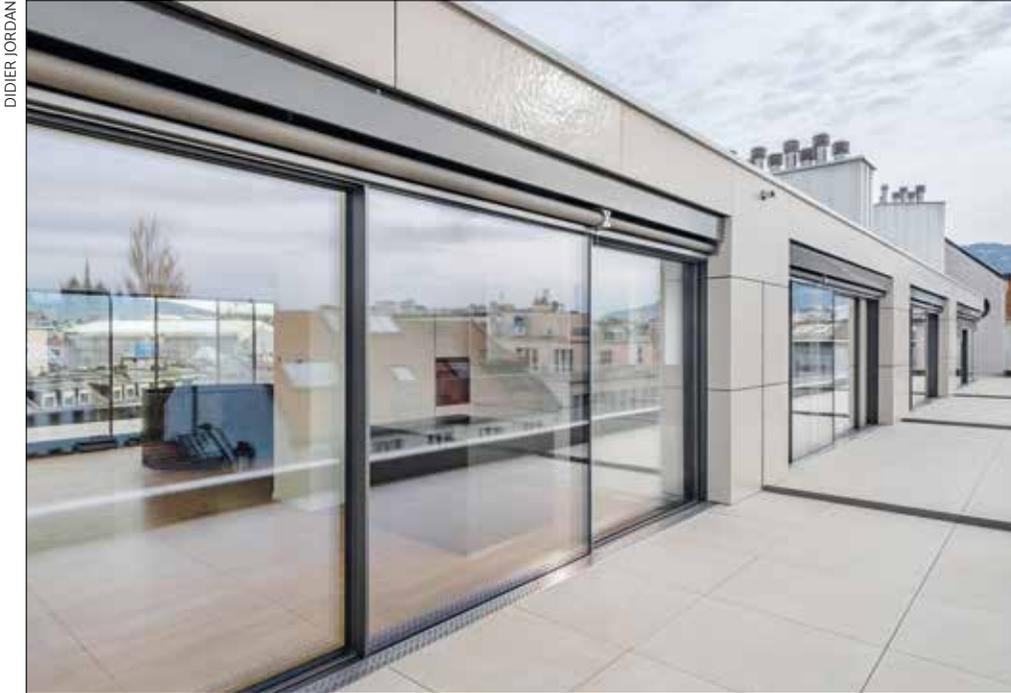
L'attique est revêtu d'une enveloppe légère en verre structuré.

L'attique est revêtu, sur les trois côtés, d'une enveloppe légère en verre structuré, atténuant les phénomènes de brillance depuis la rade. Ces verres «travaillés», agrémentés d'une couche d'émail, donnent un effet de profondeur et génèrent des reflets qui évoluent au fil des heures; ces prototypes uniques ont été conçus par l'atelier Barrois Verriers. «Je souhaitais que ce niveau supérieur se fonde, en quelque sorte, avec le ciel», commente Jacques Bugna.

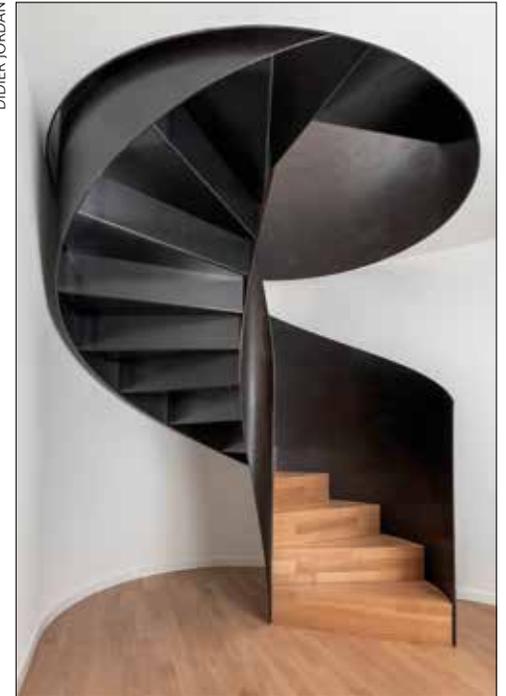
Bel escalier hélicoïdal en acier Corten qui donne accès aux espaces jour de l'attique.

des duplex; les chambres et les salles de bains se situent au 6^e, puis, via un bel escalier hélicoïdal intérieur en acier Corten, on accède aux espaces jour (cuisine, salle à manger et salon) de l'attique. Ces appartements jouissent d'une abondante lumière favorisée par les grandes baies vitrées coulissantes, et s'ouvrent sur de généreuses terrasses.
